TÉMOIGNAGES UTILISATEURS **QUALISTAR+**

Un analyseur de puissance et de qualité des réseaux **QUALISTAR+**, oui mais pour quelle utilisation ?

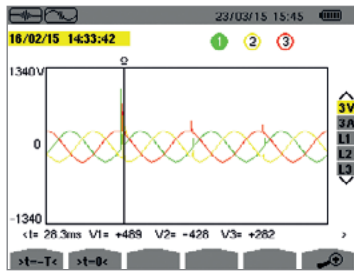
2 Le nouvel enregistrement montre la présence d'appels de courant, et surtout des pics de tension : chaque transitoire correspond à un peak en courant. Seule une vieille cintreuse de tôle (profileuse) est utilisée dans le même atelier pour la fabrication de barques métalliques. Cette piste initialement proposée par les techniciens d'atelier présents avait été trop rapidement abandonnée car les interruptions n'étaient pas systématiques lors du fonctionnement de la cintreuse.

Solution : mettre en place un système correctif sur le départ électrique de la cintreuse.

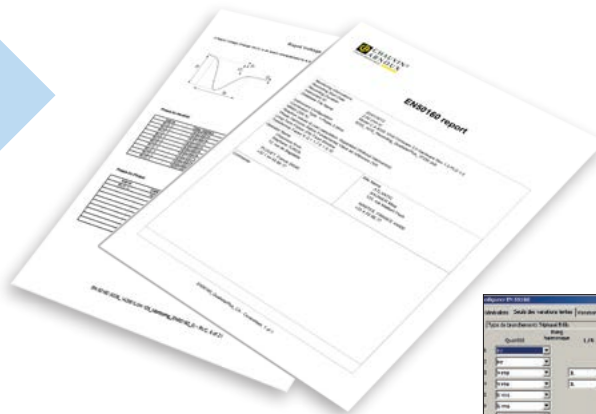
- Avec un C.A 6116N : vérification de l'installation électrique selon NF C 15100 (terre, isolement...)
- Avec un Qualistar+ C.A 8336 : sur une durée d'une semaine comme l'impose la norme vérification de la qualité de la tension selon EN50160 (événements, déséquilibre, harmoniques, flicker...)

Ces mesures ont validé la qualité de l'alimentation électrique et que l'installation électrique de l'hôpital est conforme aux normes en vigueur. Il s'agit dans ce cas de protéger un investissement, un matériel cher... sachant que si les contraintes imposées par le fabricant ne sont pas respectées, l'appareil ne sera pas pris sous garantie pour une éventuelle réparation.

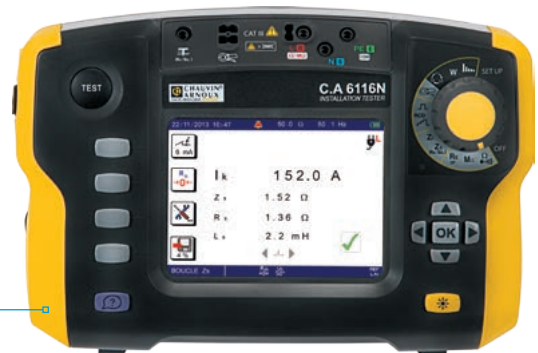
C.A 6116N

- ▶ Contrôle d'installations électriques multifonctions avec mémorisation
- ▶ Terre, isolement, continuité
- ▶ Adaptés à tout types de régimes de neutre (TT, TN, IT)
- ▶ Mesure de la chute de tension pour le bon dimensionnement du diamètre des conducteurs
